## Drei ungleiche Schwestern

**Das Denkmalamt** hatte bei der Verwandlung von drei alten Häusern in der Bregenzer Römerstraße in ein modernes Gesundheitszentrum einiges mitzureden. Werner Braun und Armin Sautter haben es trotzdem gewagt. Autorin: Edith Schlocker

| <b>Objekt</b> | Gesundheitszentrum Bregenz,<br>Römerstraße 9 / 11 |

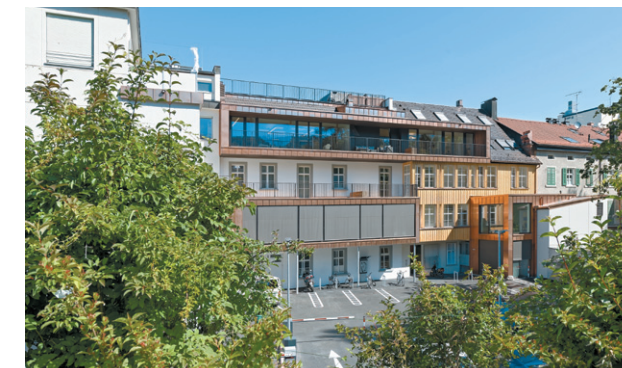
**Hofseitig hat sich viel getan** Um einen barrierefreien Zugang zum Gesundheitszentrum zu garantieren, wurde das Niveau des Parkplatzes auf das des neuen, zwischen 9er- und 11er-Haus situierten Eingangs angehoben.

sein Geschäft und hier wohnt er auch. Gemeinsam mit Braun hat er es 2013 gewagt, die beiden angrenzenden Immobilien aus dem Besitz des Landes Vorarlberg zu erwerben, um hier ein modernes Gesundheitszentrum einzurichten. Das naturgemäß absolut barrierefrei erreichbar sein muss, was ein deutliches Anheben des Niveaus des hofseitigen Parkplatzes bzw. den Einbau einer zentralen Erschließungspassage notwendig machte. Sie macht das Haus bzw. die Häuser reizvoll durchlässig und eröffnen eine Blickachse bis zum See, sofern die Fassadenseitig versetzte alte hölzerne Eingangstüre des 9er-Hauses offensteht.

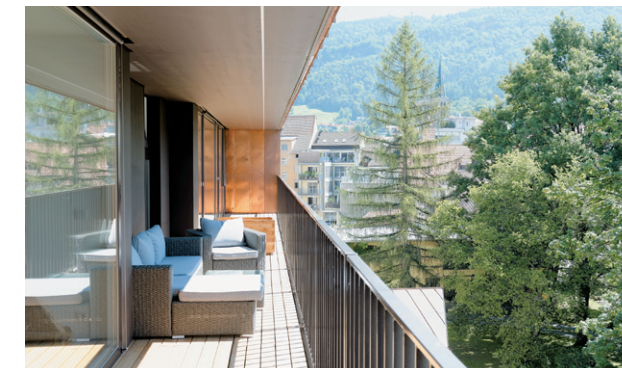
**Das neu ausgebaute Dachgeschoß** des 9er- und 11er-Hauses öffnet sich hofseitig zu einem riesigen Balkon, der fast so lang ist wie der interne Verbindungstrakt bzw. die hölzerne Loggia darunter.

Im Erdgeschoß der drei Häuser sind Geschäfte, im ausgebauten Dachgeschoß ordnen zwei Zahnärzte. Hier ist es lichtdurchflutet hell und schick, der hölzerne Dachstuhl ist offen, die Aussicht vom breiten Balkon, der fast so lang wie das 11er- und 9er-Haus ist, ist prächtig.

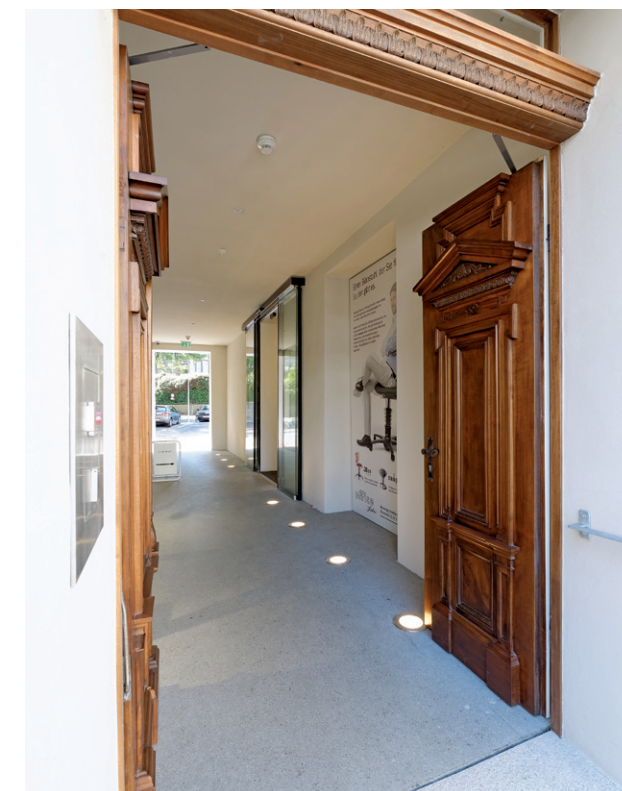
**Die alte hölzerne Eingangstüre** des 9er-Hauses wurde ganz nach rechts verschoben. Mit ihr wird nächtens die neue Passage geschlossen, durch die sämtliche drei Häuser im Wesentlichen zentral erschlossen werden.

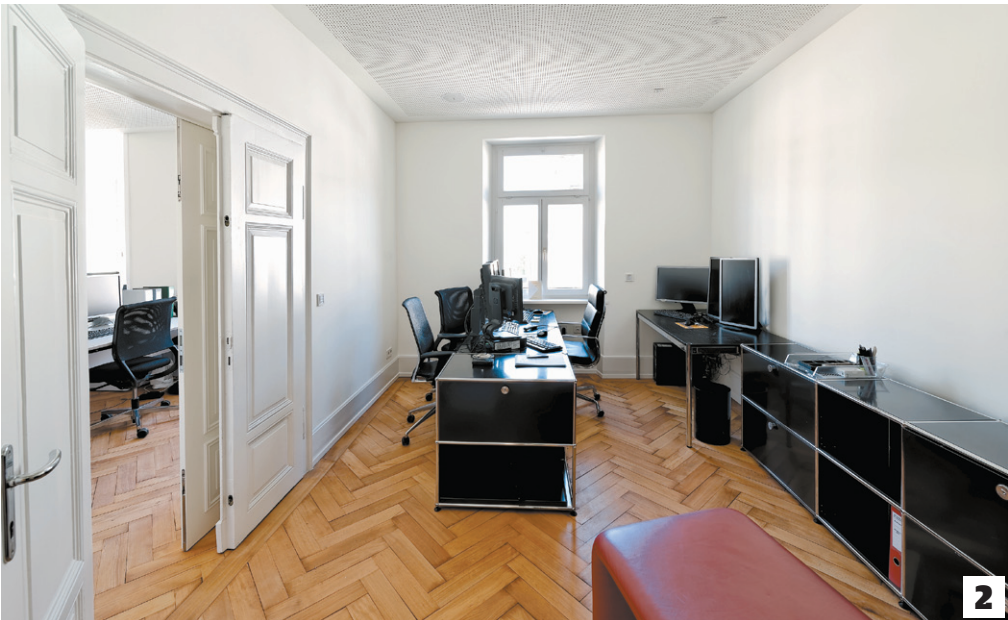
**1** Schnörkellose Formen, extravagant angebrachte Lichtbänder und ein klares Farbkonzept dominieren die Praxisräume des Röntgeninstituts. Gruppirt rund um eine großzügig dimensionierte Rezeption.

Im Inneren sind die drei Häuser seit ihrem Umbau praktisch eines. Die Gemeinschaftspraxis von fünf Ärzten breitet sich im zweiten Geschoß rund um eine großzügig dimensionierte Rezeption aus, das Röntgeninstitut auf allen drei Geschoßen. Um ihr riesiges MRT-Gerät ins Haus zu bringen, musste übrigens ein Loch in die hofseitige Fassade des 13er-Hauses gebrochen werden. Der grobe Verputz, mit dem diese Stelle markiert ist, soll an diesen Eingriff erinnern. Und mit der Wärme, die die Geräte der Radiologie abgeben, werden übrigens sämtliche drei Gebäude beheizt bzw. gekühlt.

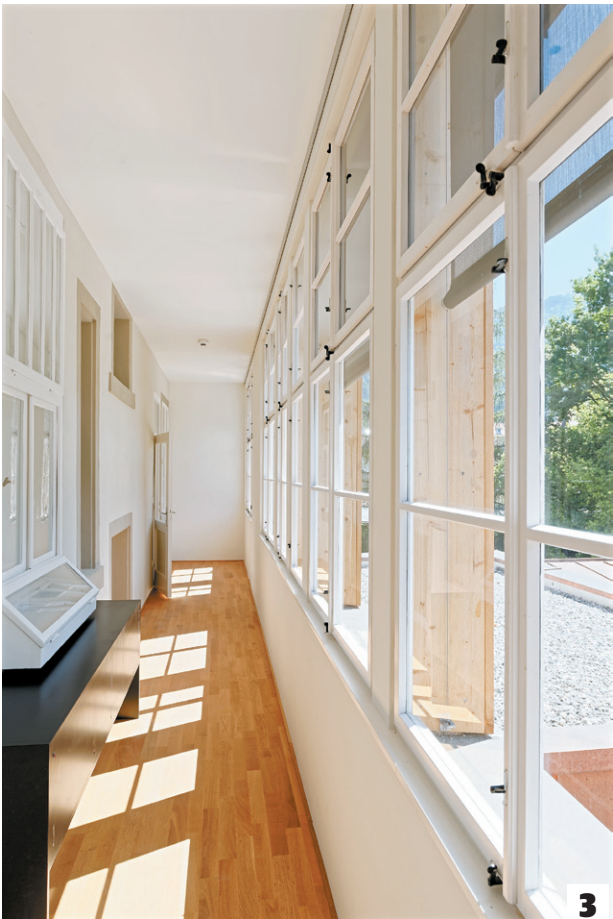
**3** Die Veranda des 9er-Hauses wurde zwar nach altem Muster neu gezimmert, reizvolle Details der alten hofseitigen Fassade wurden dagegen sorgsam restauriert, neben den originalen Fenstern etwa ein alter Setzkasten.

Die hölzerne Loggia, die dem Haus Nr. 9 hofseitig angebaut war, wurde nur erneuert. An sie wurde den Nachbarhäusern auf Stelzen ein mit Kupfer verkleideter, zweigeschoßiger interner Verbindungsgang angedockt. Ausgeführt in einer Formsprache, die unmissverständlich klar macht, was neu und was alt ist. War es doch ganz im Sinn der Bauherren, so viel zu erhalten wie möglich bzw. neu zu erfinden wie nötig. Etwa der Einbau von Liften, während bei den Trep-
