# Sanfte Transformation

Der Weberei-Kopfbau der Getzner Textil AG erlebt ein Aufblühen. Rechtzeitig zum Firmenjubiläum hat sich Getzner mit zwei neuen Umbauten bereit gemacht für den Beginn des dritten Jahrhunderts im Unternehmen. Dabei setzt Getzner auch auf Baukultur.

**Objekt** Umbau Sanierung Weberei Kopfbau  
**Bauherr** Getzner Textil AG, Bludenz  
[www.getzner.at](http://www.getzner.at)  
**Architektur** architektur.terminal hackl und klammer,  
Röthis, [www.architekturterminal.at](http://www.architekturterminal.at)

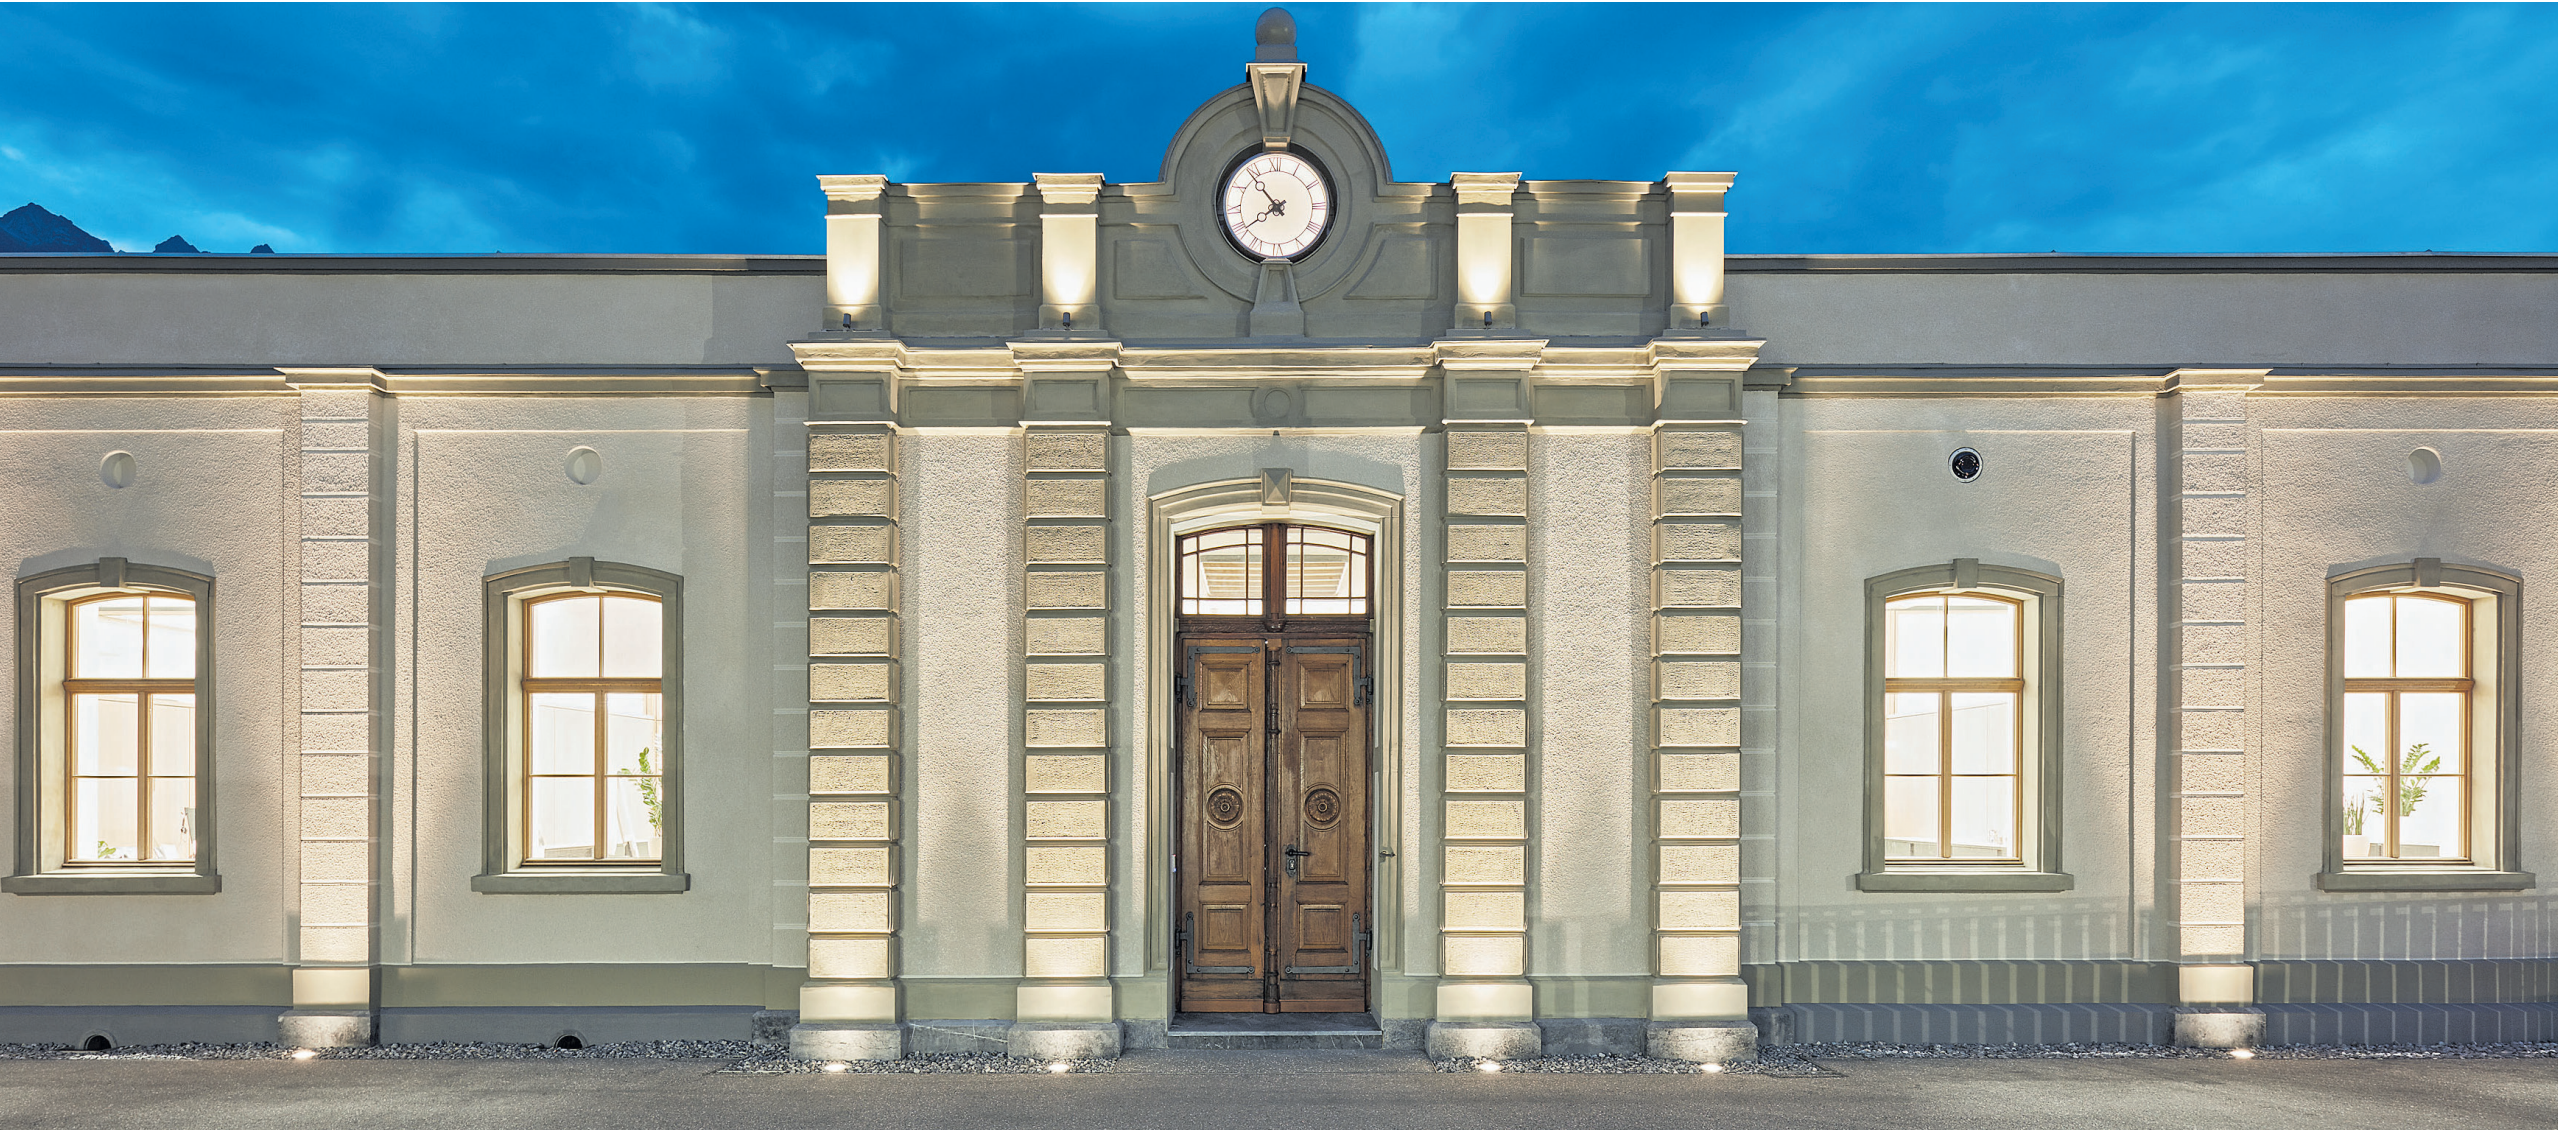
MIT VIEL FINGERSPITZENGEFÜHL wurden die Originalfassaden aus Sandstein und Putz und ebenso die Fenster zuerst rekonstruiert und dann fachkundig restauriert.

früheren Handwerkern zum Vorschein. Auch Christoph Getzner hatte Anteil an der Sanierung und half als Experte und Mitglied der Dombauhütte zu St. Stephan bei der Fassadensanierung. Seine Lebensgefährtin Simone Donaubauer engagierte sich als Steinrestauratorin im Rahmen der Umbauarbeiten, erstellte das Konzept für die Sanierung der Fassade und machte Vorschläge für den Einsatz verschiedener Materialien.  
Stabil, robust und mit großen räumlichen Qualitäten war der Bestandsbau für einen Umbau prädestiniert und auch deshalb, weil das Unternehmen um dieses Gebäude herum gewachsen ist. Von außen wurde der Bau möglichst originalgetreu restauriert. Im Inneren wurde der Raum freigelegt und ist heute großzügig lichterfüllt und gefühlt durchgängig, denn die Büroräume wurden mit transparenten Leichtbauwänden als zurückhaltende Strukturelemente eingefügt. Die Fischgrätparkettböden aus den 1930er-Jahren wurde erneuert. Die Tragkonstruktion mit den Gussäulen blieb erhalten – das war nicht nur praktisch, sondern erhielt auch den Bezug zur ersten Bestimmung des Gebäudes. Die Dachkonstruktion musste aufgrund des maroden Zustands erneuert werden. Die Originalfassaden aus Sandstein und Putz wurden restauriert. Die Fenster wurden laut den Originalplänen aus dem Getzner Firmenarchiv in Eiche rekonstruiert. Auch das hölzerne Hauptportal war noch

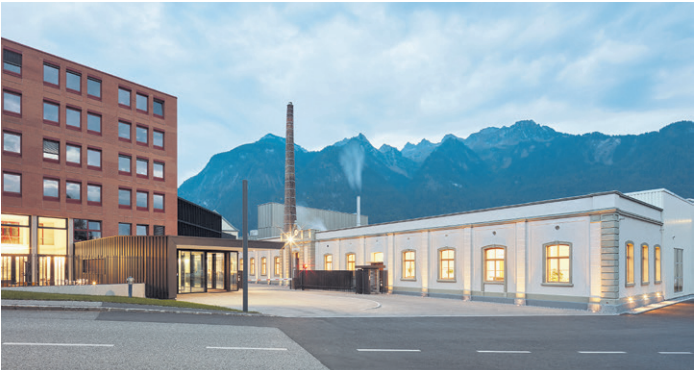
ENTRÉE UND AUFHALTSZONE. Zusammen mit dem neuen Haupteingang und der neuen Portiersloge konnte ein Platz zwischen den Bauten geschaffen werden.

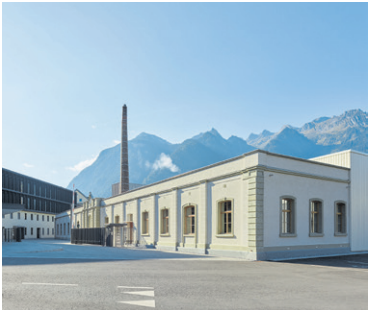
STETIGES WACHSEN. Die einzelnen Bauteile sind Zeugnisse der Unternehmensentwicklung.

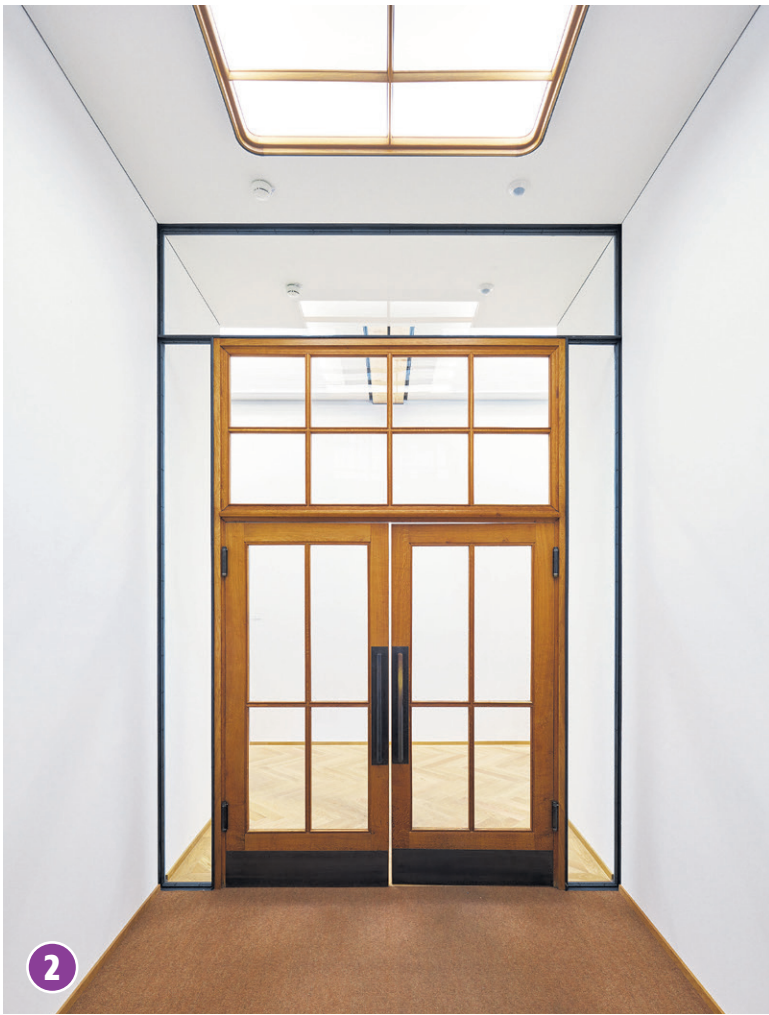
2 Sorgsame Restaurierung. Viele Details, so auch die Windfangelemente aus den 1930er-Jahren konnten wieder eingesetzt werden.

vorhanden, wie auch die Windfangelemente aus den 1930er-Jahren, die wieder eingesetzt werden konnten.  
Sowohl von außen wie auch innen ist die Liebe zum Detail spürbar, das behutsame Hinschauen auf Baugeschichte und Firmengeschichte. Geplant wurde der Umbau von architektur.terminal zusammen mit den Bauverantwortlichen des Unternehmens. „Unser Engagement hier auf dem Areal hat schon vor Jahren begonnen. Zuletzt, fast zeitgleich, konnten wir die Neugestaltung des Haupteingangs abschließen zusammen mit einer Portiersloge und einem Foyer“, erzählt Dieter Klammer. „Wir kennen das Unternehmen mittlerweile sehr gut und haben gelernt, die Vorstellungen des Auftraggebers gut lesen zu können und auch Einblicke in Produktion und Sicherheitsstandards bekommen. Das ist wichtig und hilfreich, um das große Ganze im Auge zu behalten und sich gut einbringen zu können.“ Zusammen mit dem neuen Haupteingang ist der Weberei-Kopfbau nun der erste Ort für Angestellte und Gäste, wenn sie das Areal betreten. „Beide Bauten erzeugen miteinander ein Bild von alt und neu, von Traditionsbewusstsein und Innovationskraft. Dazwischen liegt der „Getzner-Platz“, ein Platz mit eingefärbtem und geschliffenem Asphalt, der die Bauten verbindet und eine neue räumliche Qualität am Areal erschafft.“

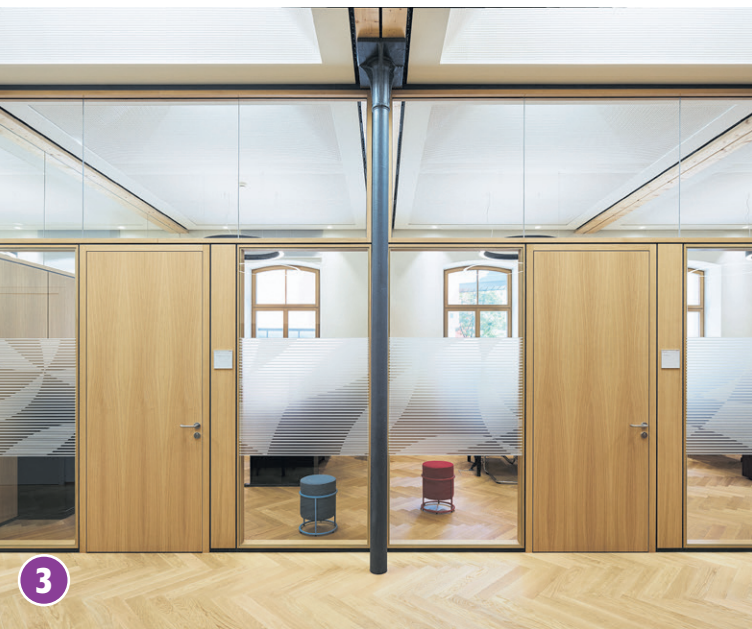
3 Die alten Fischgrätparkettböden wurde erneuert und ergeben ein durchgängiges, homogenes Bild im Raum. Die Arbeitsräume wurden mit transparenten Leichtbauwänden ausgestattet.
- 4 Erstmals angewendet. Der neue Getzner 3D-Gewebe-Akustikstoff „ACUNIC-CUBIC“ kam hier in Form einer Stoffbespannung bereits zum Einsatz.

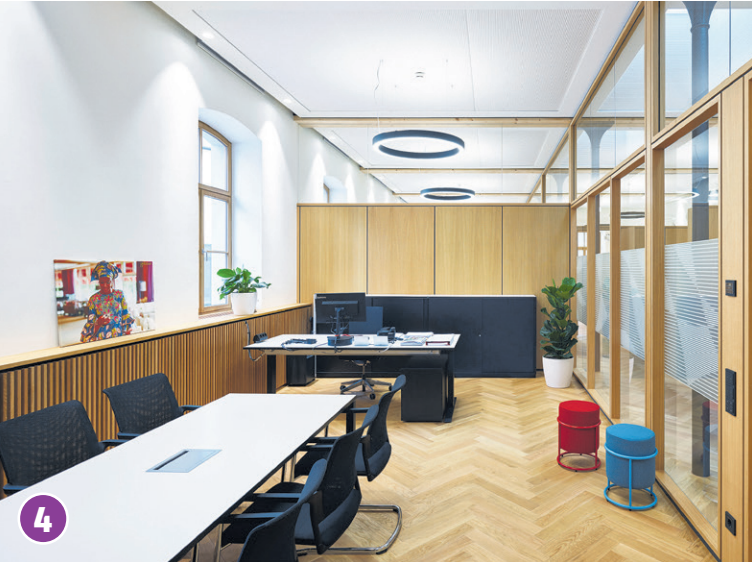
6 Die Tragkonstruktion der Gussäulen blieb erhalten und blieb auch sichtbar im Raum, der mit einer Teeküche und kleinen Gesprächskojen ausgestattet ist.
