## Ausgleichender Neubau

In Bizau machte eine Tischlerei, die nicht mehr in Betrieb war, Platz für den Neubau einer Kleinwohnanlage.

<b>Objekt</b>	Mehrparteienwohnhaus Bizau, Oberdorf 44
<b>Bauherr</b>	Arnold und Katharina Meusburger
<b>Architektur</b>	BM Daniel Zimmermann, Andelsbuch <a href="http://www.guter-plan.at">www.guter-plan.at</a>
<b>Statik</b>	Günther Hammerer, Andelsbuch <a href="https://plandrei.at/">https://plandrei.at/</a>
<b>Fachplanung</b>	Bauphysik: Günther Meusburger, Schwarzenberg
<b>Planung</b>	Sommer 2019–Frühjahr 2020
<b>Ausführung</b>	Sommer 2020–Sommer 2021
<b>Grundstück</b>	893 m <sup>2</sup> (Neubauanteil)
<b>Nutzfläche</b>	660 m <sup>2</sup> (Neubau)
<b>Ausführung</b>	Baumeister: Wälderbau; Zimmermann: FB, Schnepfau; Dach: Roman Moosbrugger, Bezau; Fenster: Wälderfenster, Bizau; Elektro: Willi, Andelsbuch; Installationen: Wälderinstallateur, Bezau; Estrich: Vigl & Strolz; Maler: Moosbrugger, Au; Verputz: Wilhelm, Au; Innentüren: Künzler, Bizau; Verglasung: Alu-Glastechnik, Lustenau; Möbeltischler: Casimo, Lingenau und Möblar, Au

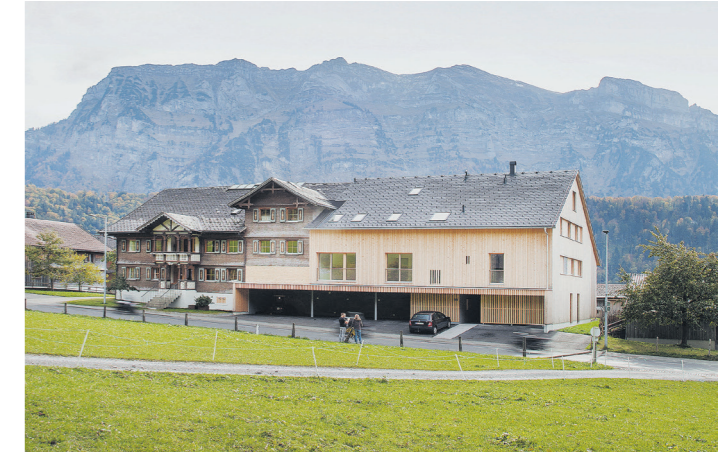
**DIE TENNE** mit ihrem untypischen Zwerchdach wurde zum Bindeglied zwischen Alt und Neu. In ihrer Fassadengestaltung werden die Horizontalen der verschiedenen Geschößhöhen von Bestand und Neubau geschickt angeglichen.

Die Tenne mit ihren beiden markanten Zwerchdächern ist das Bindeglied zwischen Alt und Neu. In ihrer Fassadengestaltung werden die Horizontalen der verschiedenen Geschößhöhen von Bestand und Neubau geschickt angeglichen.

Die Fensterunterkanten im zweiten Stock alt setzen sich als Fensteroberkanten im ersten Stock neu fort, und die horizontale Schirmkante des Neubaus nimmt die Tiefe des vertikal orientierten Eingangsvorbaus auf und reicht fast bis an ihn heran. Auf der Südseite zieht sich die Erdgeschoßwohnung bis in die Tenne hinein, die oberen Stockwerke gehören sichtbar zum Bestand.

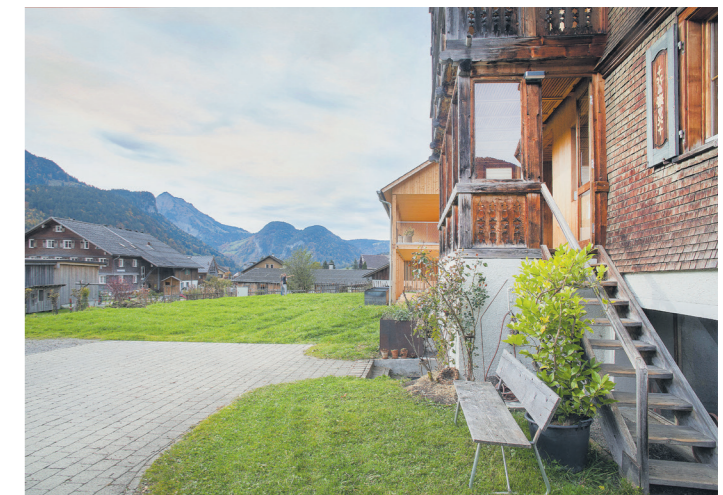
**AN DER NACH SÜDEN** gerichteten Rückseite liegen ein offener Mittelrisalit beim Altbau und die Terrassen des Neubaus in der Tiefe gestaffelt hintereinander.

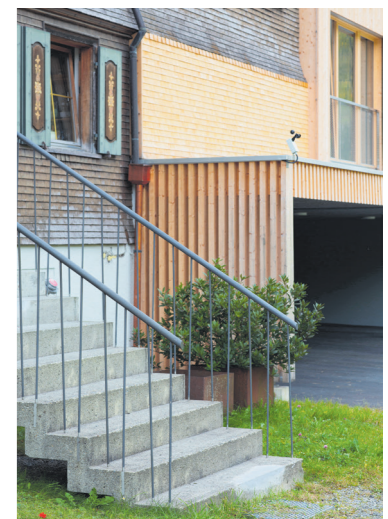
**DER EINGANG** zum erhalten gebliebenen Haupthaus liegt an der Nordseite. Die helle Schirmkante nimmt die Tenne im Erdgeschoß mit für den Neubau und seine Pkw-Stellplätze ein.

**D**er Eingang liegt allerdings an der Nordseite, das ist eher unüblich. Auch dass er durch einen über beide Stockwerke reichenden Vorbau mit einem kleinen, quer zum Hauptfirst stehenden Satteldach geschützt ist, weist darauf hin, dass es sich beim Haupthaus nicht wirklich um ein altes Bauernhaus handelt. Vielmehr wurde es 1910 von Käsebaronen aus Schnepfau als Gasthaus errichtet, die darauf spekulierten, dass die Bregenzerwälderbahn bis Bizau kommen würde.

Im Norden, an der Traufseite entlang der Landesstraße, sind die Stellplätze für Pkw und Fahrräder sowie das Treppenhaus unter Dach gebracht, dazwischen liegt die Eingangstür. In zweiter Reihe folgen die Kellerräume für alle Wohnungen, in dritter Reihe eine dieser Wohnungen. Sie ist groß, überwiegend nach Süden orientiert und angenehm hell. Das liegt nicht nur an der Terrasse, die sich hinter großen Glastüren und -fenstern in vierter Reihe über die ganze südliche Breite des Neubaus erstreckt, sondern auch am hochwertigen Innenausbau.

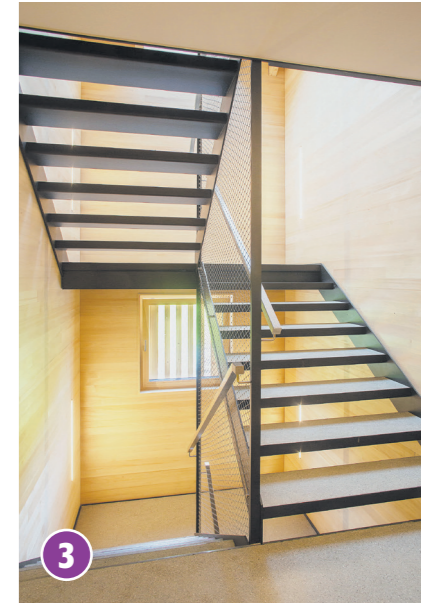
**2** Angenehm hell, aber nicht unbedingt heiß: In der Küche und auf der darüber liegenden Galerie mischen sich Zenitlicht und seitlich indirektes Licht.

Diese Qualität haben alle Wohnungen. Bei den beiden Dachgeschoßwohnungen wird sie noch gesteigert durch die Galerien im Spitz und den üppigen Luftraum über den Wohn-/Essräumen samt Küchen. Die Dachflächen sind teilweise verglast, so dass sich das Zenitlicht mit dem seitlich-indirekten Licht von den teilüberdachten Südterrassen sehr schön mischt. Ein Dachfenster und ein Nordfenster hinter einem halboffenen Lattenschirm lassen Tageslicht in das Stiegenhaus, eine schlanke Treppenanlage sorgt für Durchblick. Die Belichtung über das Dach trägt dazu bei, das Hinterhaus gegenüber dem dominanten Haupthaus geschlossen und zurückhaltend erschienen zu lassen und trotz großer Trakttiefe helle Innenräume zu erhalten.
